Os desafios da obra, na perspetiva da Teixeira Duarte

A requalificação do edifício do MUDE — Museu do Design revelou-se ser um grande desafio e, principalmente, um enorme privilégio para todos os que colaboraram na execução dos trabalhos. Para mim, que tive a oportunidade de conduzir a direção da obra, foi uma grande honra poder ter feito parte deste projeto único.

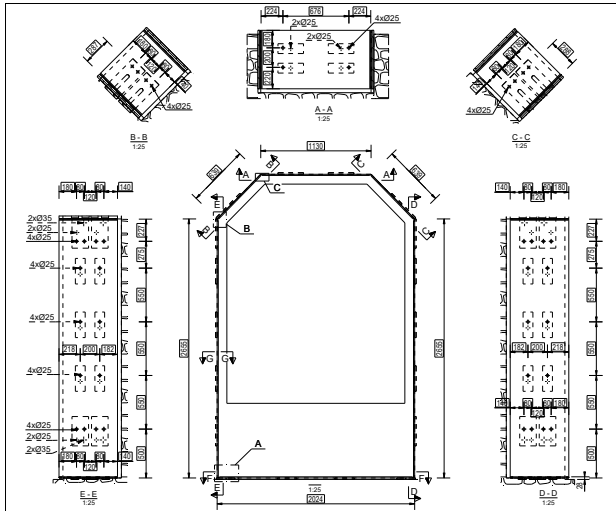
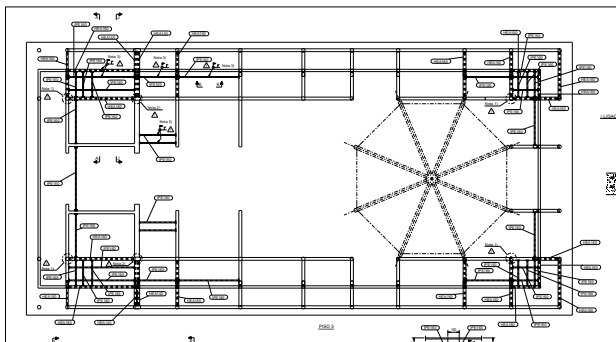
Pórticos de reforço em vãos exteriores (1 / 5). Pormenorização
2021. Teixeira Duarte Esc.s/Escala

O reforço estrutural das fachadas é uma solução inovadora, não intrusiva na arquitetura existente, que consistiu na colocação de molduras interiores aos vãos de fachada, em chapa de aço com 12 mm de espessura, garantindo também um efeito estético nas zonas positivas. Estas chapas foram «cosidas» horizontal e verticalmente entre elas, através de varões de aço, de forma contribuindo para o confinamento lateral do nembro de alvenaria de pedra e tijolo, e a ficarem solidarizadas ao lintel de betão existente entre pisos. Percebida a solução, a dificuldade prendia-se em como executar a mesma. Dado que estas molduras ficariam à vista, teve de se criar um procedimento exaustivo e detalhado de forma a minimizar soldaduras. Tendo em conta o peso e a dimensão das chapas, foi necessário idealizar equipamentos que permitissem o seu armazenamento e transporte dentro do edifício e a elevação das mesmas para a sua posição final. Outra dificuldade verificada, prendeu-se com a necessidade de um levantamento exaustivo de cada vão, dado que cada um tinha uma medida diferente, exigindo uma modelação afinada de todo o edifício.

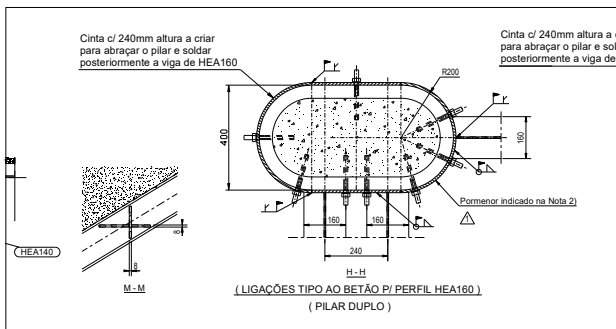
Estrutura metálica de reforço da laje do piso 5 para permitir a instalação da Cobertura Verde. Pormenorização
2021. Teixeira Duarte Esc.s/Escala

elementos existentes e/ou a preservar resultou num aspeto final feliz e integrado, levou ao surgimento de vários problemas durante a execução. A título de exemplo, a cobertura, que se pretende tornar um restaurante com esplanada e espaço verde, obrigou à criação de novas áreas, onde se pretendia a manutenção das lajetas em lioz do pavimento e da parede com revestimento a telha feita à mão especificamente para o edifício. Foi necessário um trabalho moroso de preparação e execução, de forma que o aspeto final não denotasse que as estruturas existentes tiveram de sofrer adaptações.
